# Martinus Kirche

Stein

**ECODRY-Maßnahme:** Ecodry Zeta Master

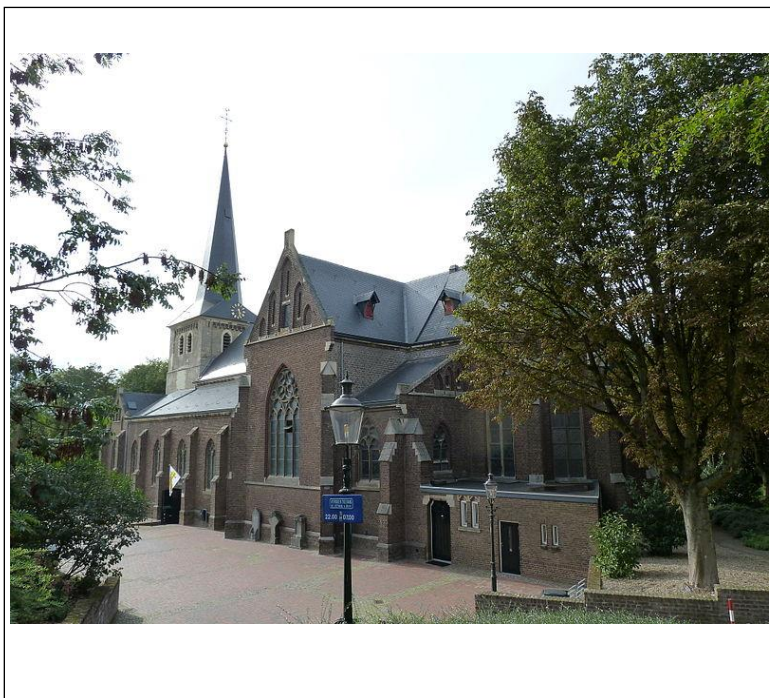
**Schadensbild:** Feuchte Wände und Putzschade durch Salz.

**Ergebnis:** Reduzierung der Feuchtigkeit um 71%
