Lambertus Kirche

Reuver

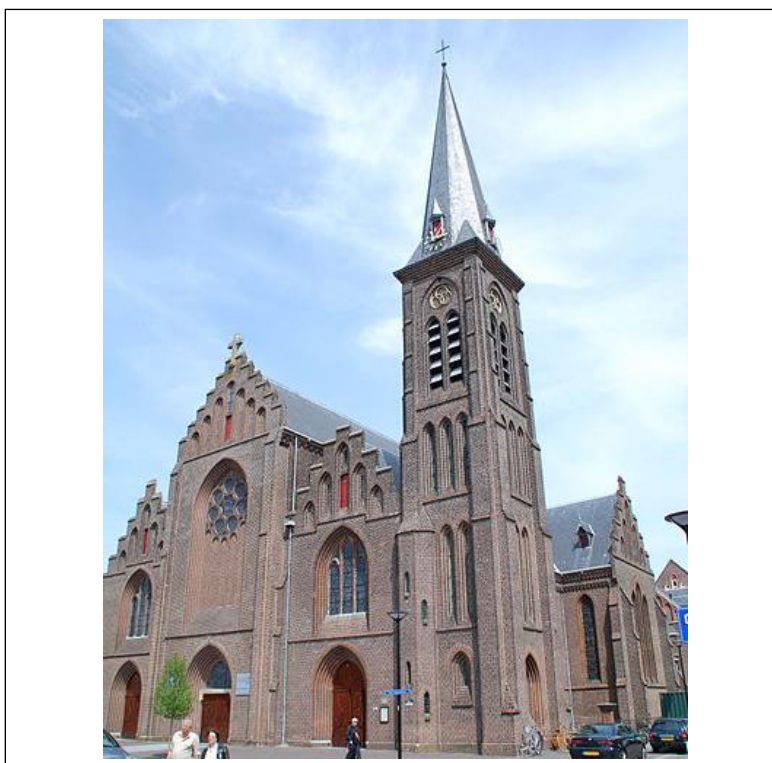
9,24%

2,27%

Schadensbild: Feuchte Wände und Putzschade durch Salz.

Ergebnis: Reduzierung der Feuchtigkeit um 75,43%

ECODRY-Maßnahme: Ecodry Zeta Master
