Paulus Kirche

Maastricht

ECODRY-Maßnahme: Ecodry Zeta Master

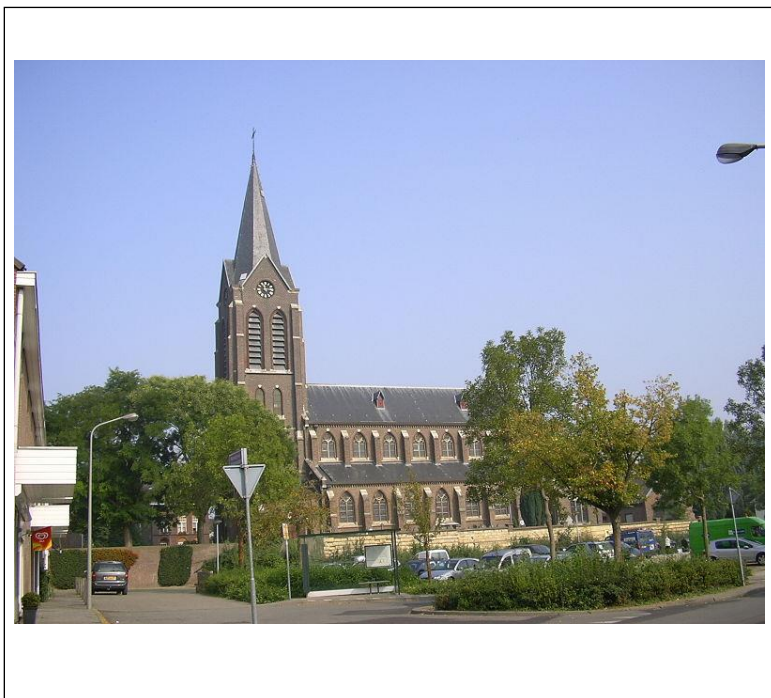
5,30%

2,11%

Schadensbild: Feuchte Wände und Putzschade durch Salz.

Ergebnis: Reduzierung der Feuchtigkeit um 77,27%
