ECODRY

Referentie

Kasteel Reijmersbeek Te Nuth

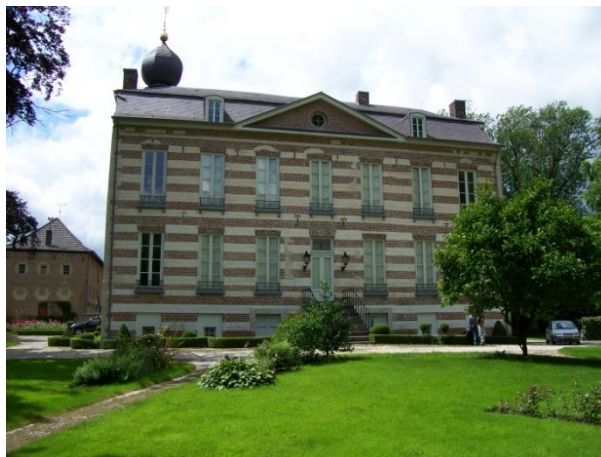
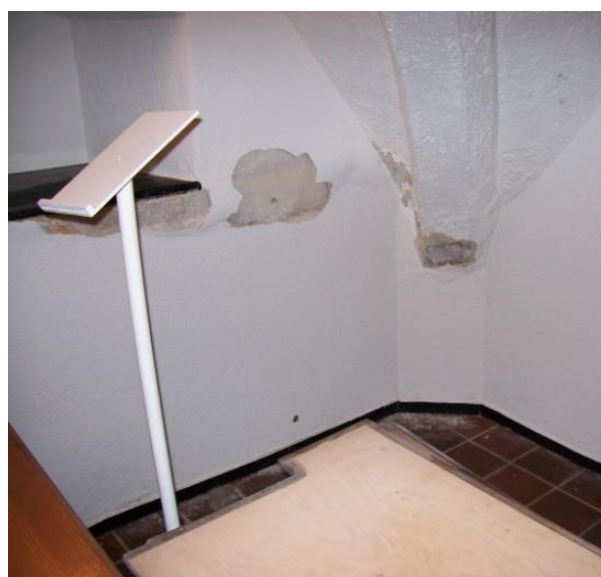
Monumentaal pand met als klacht stucwerk en verfwerk in de kapel en eetzaal komen los van de wanden.

Op diverse plaatsen is de zoutkristallisatie duidelijk aan het oppervlak zichtbaar. De aanwezige vochtmeting duidt op de aanwezigheid van optrekkend vocht.

Deze monumentale wanden zijn met namen opgetrokken door middel van mergel stenen.

Door Ecodry master is de vochtpercentage in de monumentale wanden weer terug gedrongen naar zijn oorspronkelijke waarden. In een tijdsbestek van 3.5jaar.

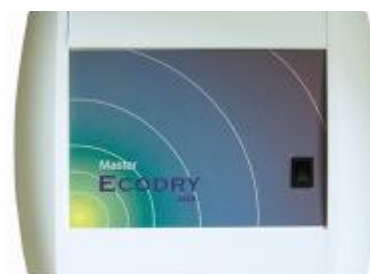
Twee Ecodry Zeta-Masters
