H. Naam Jezus Kirche

Broekhuizenvorst

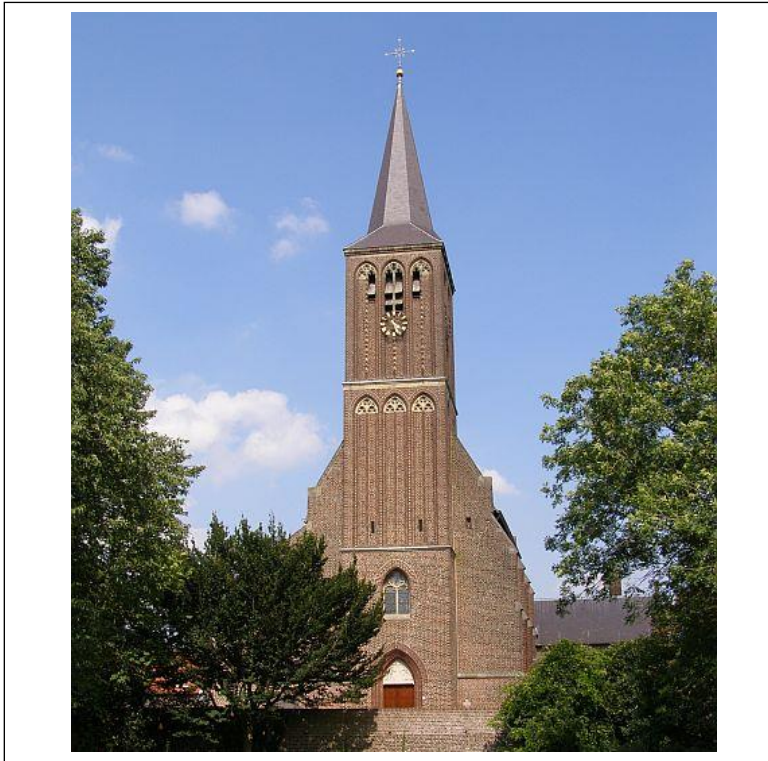
5,73%

0,24%

Schadensbild: Feuchte Wände und Putzschade durch Salz.

ECODRY-Maßnahme: Ecodry Zeta Master III und Ecodry Zeta Master

Ergebnis: Reduzierung der Feuchtigkeit um 85,14%
