Op de Berg 6  
Stein

**Schadensbild:** Feuchte Wände und Putzschade durch Salz.

**ECODRY-Maßnahme:** Ecodry Zeta Master

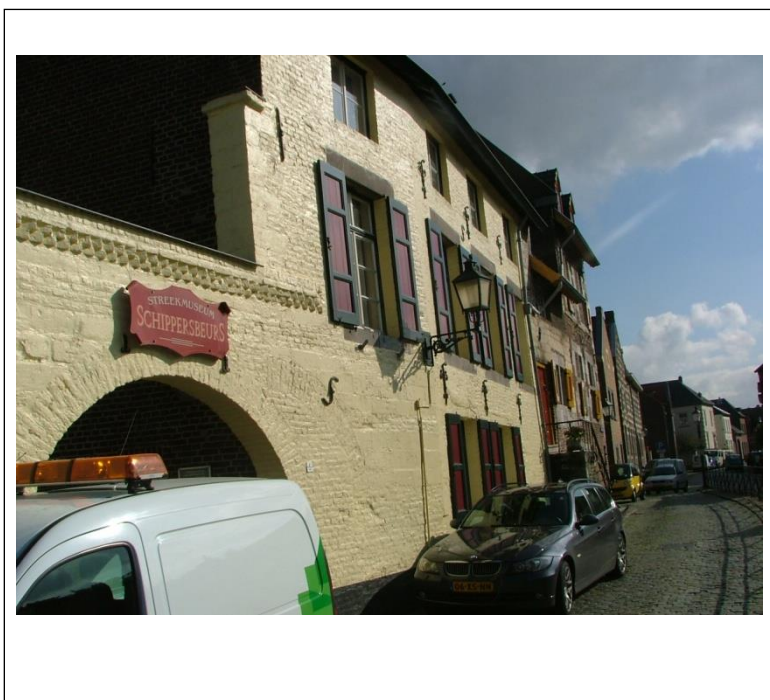
4,47%

0,05%

**Ergebnis:** Reduzierung der Feuchtigkeit um 98%
