Referentie

Monumentaal pand Streekmuseum Schippersbeurs

ECODRY

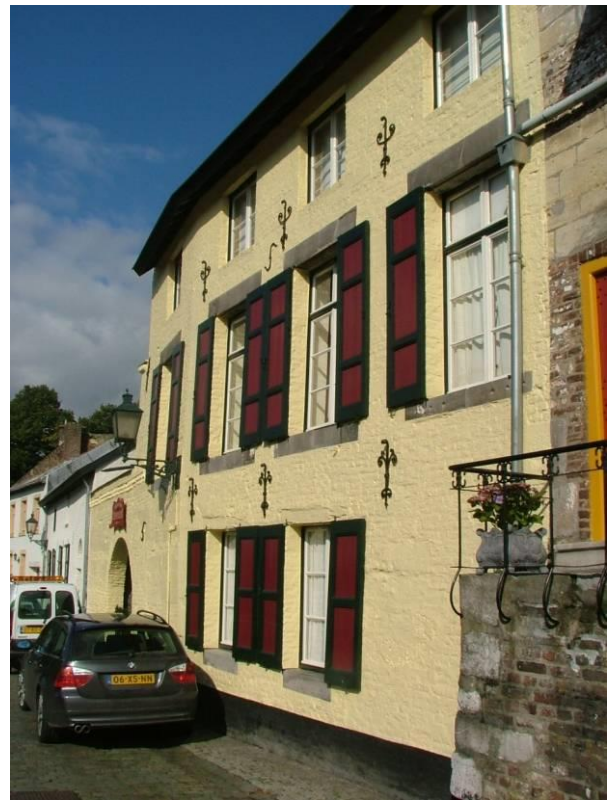
Die Lokalgeschichte Fair Schipper ist vor Feuchtigkeit zu Belästigungen der Hand.

Der Putz und Farbe Schichten sind durch Kristallisation von Salz Gebäude verlassen losgedrückt schädlichen Salze verursacht. Über viele Jahrzehnte durch eine Kapillare wirkende Feuchtigkeit Verkehr, richtig diese schädlichen Salze im Hochbau und dann an die Oberfläche transportiert.

Auf der Oberfläche Kristallisation schädlichen Salze aus dem Gebäude, wo sie bis zu 80-fache ihres eigenen Volumens kann. Diese Lautstärke zu erhöhen ist die Gegenwart Putz- und Malerarbeiten losgedrückt des Substrats

Die Salze sind hygroskopisch, so dass die Feuchtigkeit aus der Luft und nehmen die Feuchtigkeit auf der Oberfläche entwickelt. Die Schäden steigen dementsprechend auch zu.
