Schloß Well

Eigentümer
Emerson College

Objektadresse:
Kasteellaan 20
Well

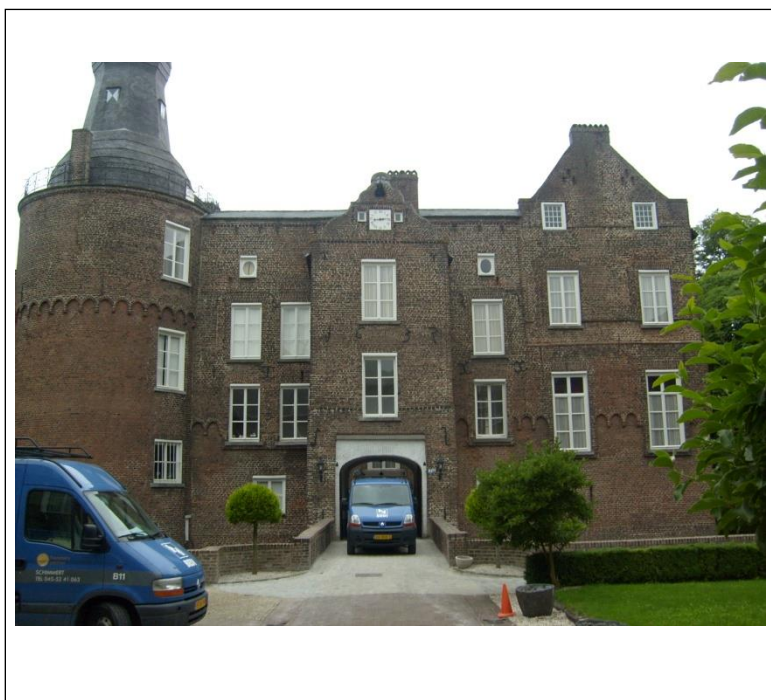
Montage/Basismessung:
11,37%

Kontrollmessung:
11,07%

Schlussmessung:
2,00%

Schadensbild: Feuchte Wände und Putzschade durch Salz.

ECODRY-Maßnahme: Ecodry Zeta Master

Ergebnis: Reduzierung der Feuchtigkeit um 85,82%

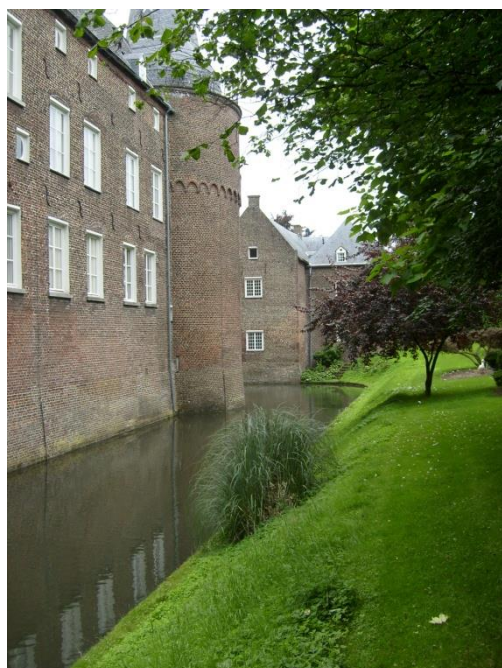
Baustoff:
Stein
