Universiteit Maastricht

Minderbroedersberg 4-6  
Maastricht

**ECODRY-Maßnahme:** Ecodry Zeta Master

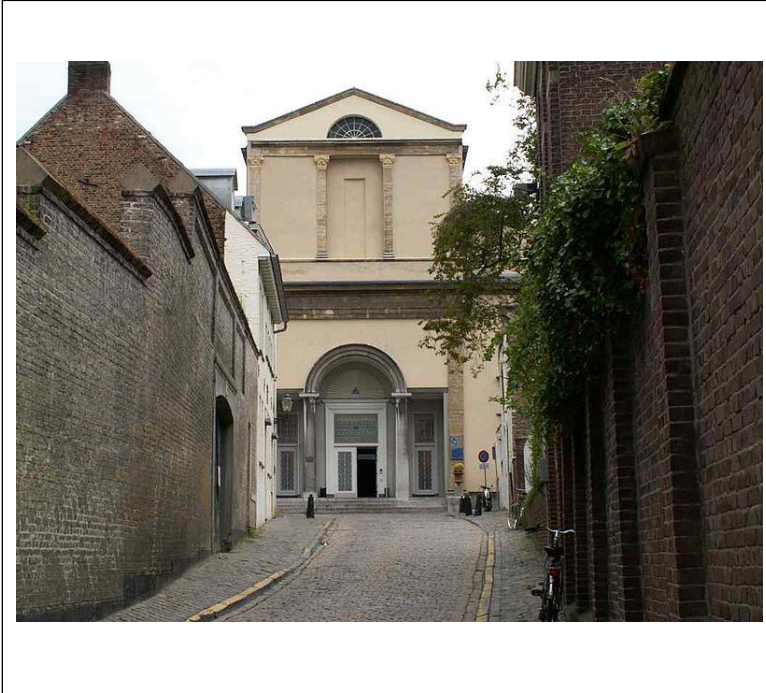
21,47%

7,16%

5,61%

**Schadensbild:** Feuchte Wände und Putzschade durch Salz.

**Ergebnis:** Reduzierung der Feuchtigkeit um 62,23%
