Thomashuis

Kaldenkerkerweg 239  
Venlo

**ECODRY-Maßnahme:** Ecodry Zeta Master

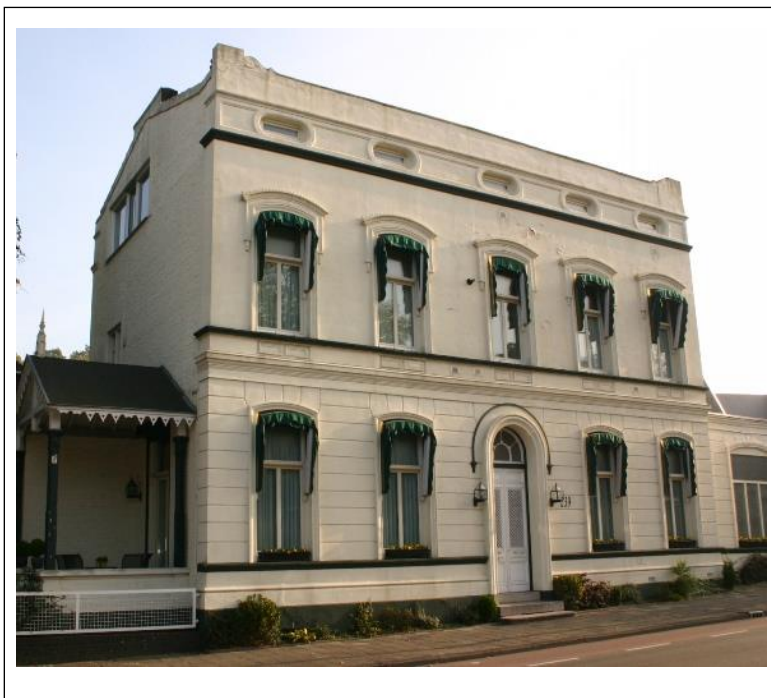
12,31%

3,31%

1,70%

**Schadensbild:** Feuchte Wände und Putzschade durch Salz.

**Ergebnis:** Reduzierung der Feuchtigkeit um 95,29%
